Les trois crash tests

Attention chantier – une voie qui se rétrécit est synonyme de danger

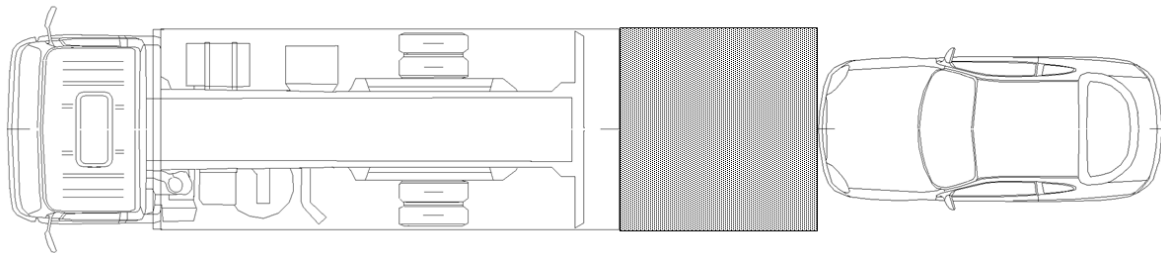
1^{er} crash: collision avec des amortisseurs de chocs

Un véhicule s'approche d'un chantier de jour et le conducteur ignore le véhicule bien voyant qui marque et sécurise le début du chantier. Une collision avec la structure située à l'arrière du camion se produit à environ 75 km/h. Heureusement, le dispositif d'avertissement mobile est équipé d'un amortisseur de chocs.

La collision entraîne une brusque décélération du véhicule. En complément de la zone de déformation du véhicule, l'amortisseur de chocs constitue toutefois un élément de déformation supplémentaire absorbant une grande partie de l'énergie de collision. Pour les occupants du véhicule qui percute l'obstacle, le choc est un peu moins violent, car le véhicule ne s'immobilise pas de manière abrupte.

Pour les occupants du camion ou les personnes séjournant dans la zone à sécuriser devant le camion, l'accident est relativement peu dangereux. L'élément amortisseur permet à l'énergie répercutée sur le camion d'être faible. Son déplacement n'est que négligeable.

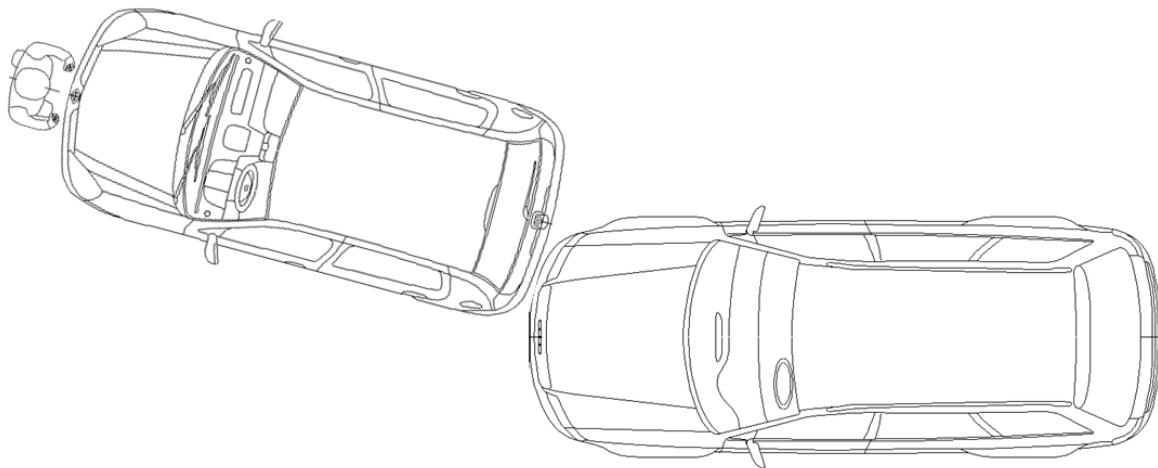
2^e crash: collision par l'arrière avec un véhicule en panne

Un véhicule est immobilisé sur la voie de droite par une panne dans le secteur du chantier. Aucune bande d'arrêt d'urgence n'est disponible. Le conducteur vêtu d'un gilet de sécurité est debout devant son véhicule et tente de réparer la panne, capot ouvert. Son enfant reste dans le véhicule sur la banquette arrière, assis dans un siège-enfant et protégé par la ceinture de sécurité. Le véhicule immobilisé n'est pas suffisamment sécurisé. C'est la raison pour laquelle un conducteur arrivant dans le même sens ne s'aperçoit de la situation que trop tard et ne peut plus s'arrêter à temps. Une collision se produit à une vitesse avoisinant 55 km/h avec le véhicule immobilisé en raison d'une panne.

Lors d'une collision par l'arrière au niveau d'un chantier, la personne se trouvant devant le véhicule en panne est projetée sous la violence du choc. Il faut s'attendre à des blessures graves ou même mortelles. L'enfant se trouvant dans la voiture est mieux protégé par l'habitacle, le siège-enfant et la ceinture de sécurité. L'arrière du véhicule est fortement endommagé par le véhicule entrant en collision par l'arrière. A l'avant également, il faut s'attendre à des endommagements notables liés au balisage du chantier par des garde-fous en béton.

Le véhicule entrant en collision par l'arrière subit un endommagement à l'avant. Le risque de blessure de ce conducteur est faible, grâce à la ceinture de sécurité et à l'airbag.

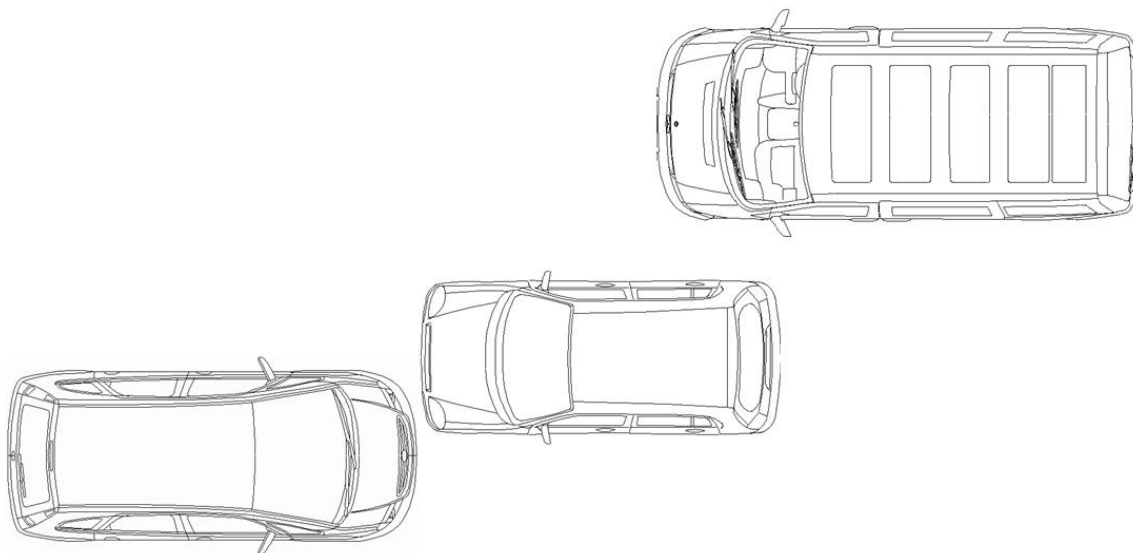
3^e crash: collision avec un véhicule venant en sens inverse au niveau d'une déviation de voies

A la hauteur d'une déviation de voies au niveau d'un chantier, un véhicule utilitaire roulant sur la voie de droite continue tout droit au lieu de prendre la déviation. De ce fait, il coupe la route au véhicule de petit modèle roulant sur la voie de gauche à sa hauteur et l'oblige à passer sur la voie de circulation en sens opposé. Ce dernier traverse les balises du chantier pour entrer ensuite en collision, à env. 50 km/h, avec le véhicule arrivant en sens inverse, celui-ci roulant à peu près à la même vitesse.

Lors de cette collision frontale, le véhicule de petit modèle et celui arrivant en sens inverse se heurtent sans être entièrement face à face. Les deux véhicules font un tête-à-queue et le véhicule de petit modèle se retrouve coincé entre celui arrivant en sens inverse et le véhicule utilitaire de la voie de droite. L'endommagement du véhicule de petit modèle est énorme. A l'avant, l'habitacle cède sous l'effet de la collision avec le véhicule arrivant en sens inverse. La collision avec le véhicule utilitaire endommage, en complément, l'arrière du véhicule de petit modèle. La ceinture de sécurité et l'airbag ne peuvent pas déployer tout leur potentiel. Il faut s'attendre à des blessures extrêmement graves à mortelles du conducteur.

Le véhicule arrivant en sens inverse est aussi fortement endommagé à l'avant, mais son habitacle reste intact. Le conducteur est protégé par la ceinture de sécurité et l'airbag. Le véhicule utilitaire est endommagé sur le côté, toutefois, le conducteur de ce véhicule n'encourt aucun risque de blessure, lors d'un frôlement avec un autre véhicule.
